I Simpósio Brasileiro Online

Trabalho Inscrito na Categoria de Artigo Completo

Análise da Requalificação da Praça Miguel Rossafa, Umuarama - PR

Requalification Analysis of Miguel Rossafa Square, Umuarama - PR

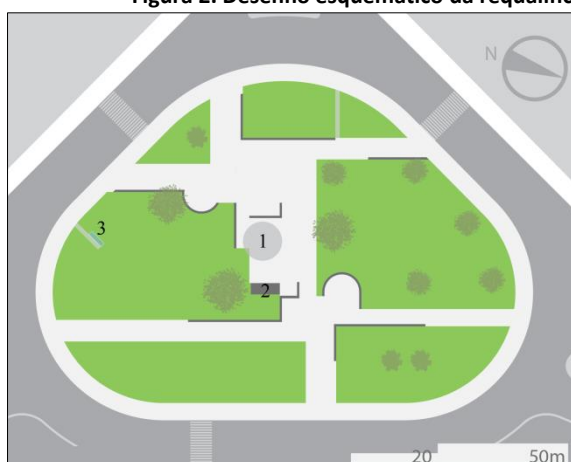
a) Ano: 2003

No novo desenho arquitetônico (Figura 2a), os caminhos foram dispostos em eixos ortogonais dividindo a praça em seis setores, conformados por bancos em concreto. No centro da praça, construíram-se os sanitários e uma área de estar com mesas e bancos, também em concreto, cobertos por um pergolado circular. Os bancos e o pergolado apresentam características modernistas, o que causa desarmonia entre o desenho arquitetônico (de características ecléticas) e os elementos construídos. O mobiliário, além dos bancos e mesas fixos, comporta lixeiras, luminárias e um monumento. Ainda que na lei que permitiu a sua readequação esteja afirmando a preservação das árvores, as espécies de *Tipuana tipu* que se apresentavam bem desenvolvidas foram removidas (HULSMAYER, 2004). Inicialmente, nenhum equipamento de lazer ou cultural fora incorporado ao desenho arquitetônico da praça.

Figura 2. Desenho esquemático da requalificação da Praça Miguel Rossafa – 2003 e 2017

Com a consolidação da ocupação urbana na área da praça o fluxo viário se tornou intenso nessa região, prejudicando o acesso de pedestres ao espaço livre. Visando trazer mais segurança aos usuários, uma medida reformatória foi aplicada no espaço público no ano de 2011, onde se implantou faixas de pedestre elevadas em dois pontos do entorno da praça, a fim de forçar a redução da velocidade dos veículos.

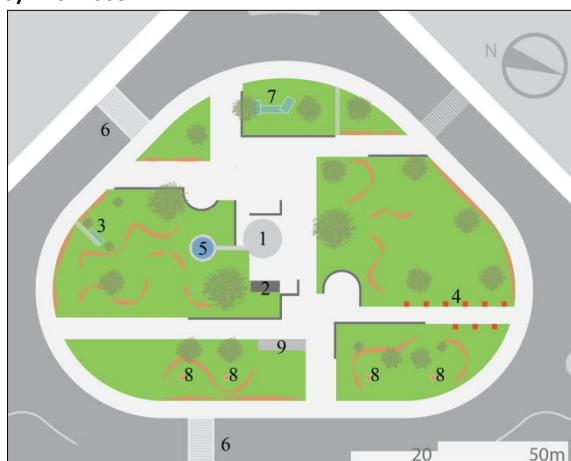
b) Ano: 2017

Durante os anos de 2011 a 2015, novos elementos foram implantados na praça de forma pontual e gradual (Figura 2b). As mudanças realizadas no ano de 2011 incluem a alteração do

paisagismo, que incorporou maciços de vegetação do tipo forração, a construção de uma fonte de água e uma academia da terceira idade (ATI). As flores dos maciços de vegetação são replantadas de acordo com o tempo de vida da espécie, e todas as mudas são provenientes de produção própria do município. Em 2012, foi construído um parque infantil. Pouco tempo depois, foi necessária a instalação de um gradil para impedir que as crianças se direcionassem para a via de tráfego, pois esta apresentava riscos aos usuários. No ano de 2015, toda a iluminação foi trocada e implantaram-se quadro elementos decorativos compostos por troncos de árvores reaproveitados e flores envazadas.
