Mapeamento da restinga herbácea através de imagens google earth para os anos de 2001 e 2015, com ênfase na legislação ambiental e revitalização da orla do município de Matinhos - Litoral do Paraná

Mapping of restinga herbaceous through google earth images for the years 2001 and 2015, with emphasis on environmental laws law and waterfront revitalization. of the municipality of Matinhos - Coastline of Paraná

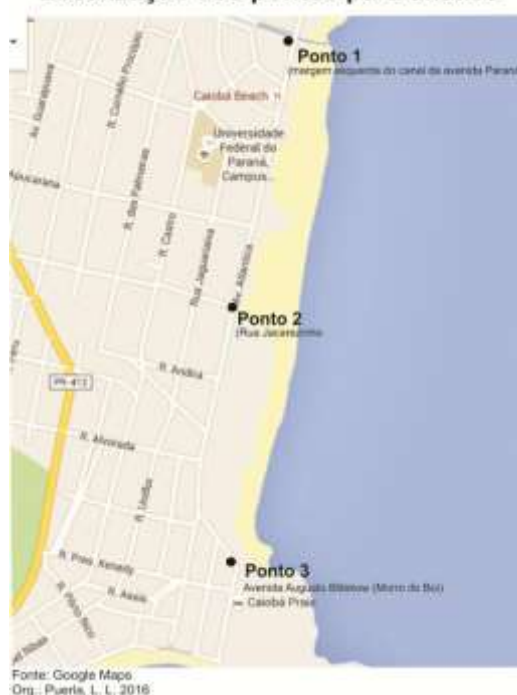
Figura 2: Localização dos pontos para análise
Localização dos pontos para análise

No QGIS foi realizado o georreferenciamento, através das imagens bases no Google Earth. Após fez-se o mosaico da área de interesse, realizou-se a vetorização em forma de polígonos da área de restinga, resultando em um banco de dados. Após, foi definido três pontos para as análises (Figura 02), sendo estes: ponto 1 - localizado a margem esquerda do canal da avenida Paraná, ponto 2 - localizado na rua Jacarezinho com avenida Atlântica, e ponto 3 - localizado avenida Augusto Blitskow (Morro do Boi).

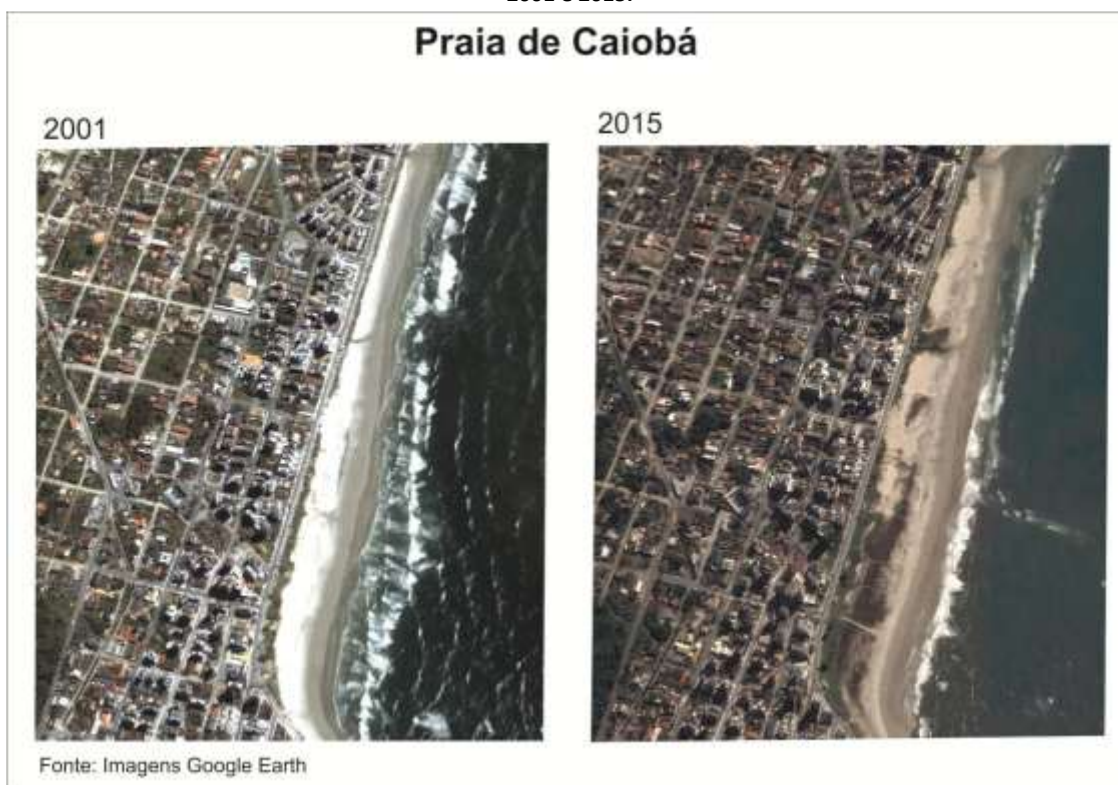
Figura 3: Cobertura vegetal na orla de matinhos que corresponde a Restinga herbácea nos anos de 2001 e 2015.

A situação temporal da restinga no município de Matinhos pode ser observada nas imagens da restinga herbácea para os anos de 2001 e 2015 (Figura 03).

Contrastando visualmente as imagens de 2001 e 2015, percebe-se um aumento da cobertura vegetal na orla, que corresponde a reconstituição da restinga herbácea e que esse processo não acontece em curto prazo. Também, percebe-se certa descontinuidade da cobertura vegetal nos pontos de entrada dos veranistas na temporada, dentre os quais pode-se evidenciar os pontos 1, 2 e 3 anteriormente descritos.

Na figura 3, entre o ponto 3 e o ponto 2 pode se observar o maior aumento da reconstituição da restinga, tomando conta de boa parte da faixa de areia. Porém, observa-se que, do ponto 2 e imediações em direção ao ponto 1, a menor recomposição da restinga nessa área e sua ausência no segmento na reta do ponto 2. Essa ausência, conforme observações, decorre, da atividade anual, da retirada das dunas e da vegetação, por maquinários, em períodos que antecedem a temporada. O que caracteriza infração ambiental, conforme disposto na legislação descrita anteriormente.

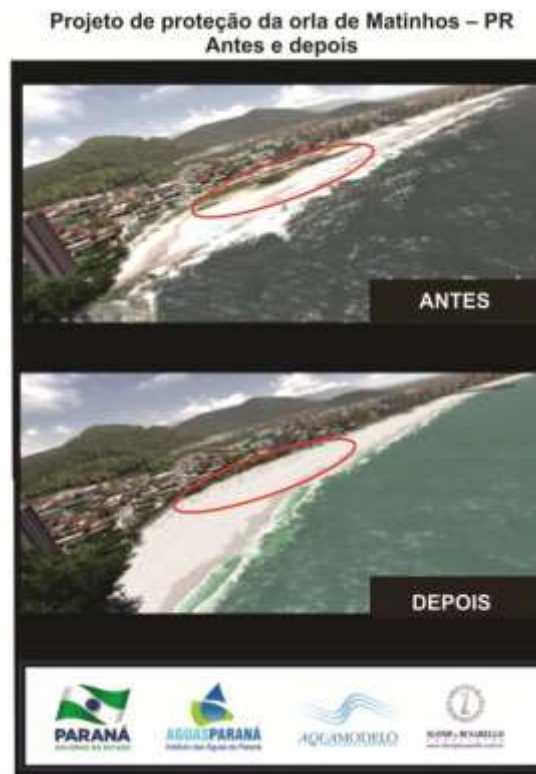
Figura 4: Imagem ANTES com restinga e DEPOIS com ausência da restinga

Iniciando a discussão pela análise do portfólio de revitalização da orla o "Projeto de proteção da orla de Matinhos - PR", a figura 4 não indica proteção da fauna e flora, muito menos com ganhos ambientais observa-se o desaparecimento da restinga, entrando em desacordo com a legislação ambiental existente, a qual proíbe o corte, desmatamento ou remoção da cobertura vegetal em Áreas de Preservação Permanente.

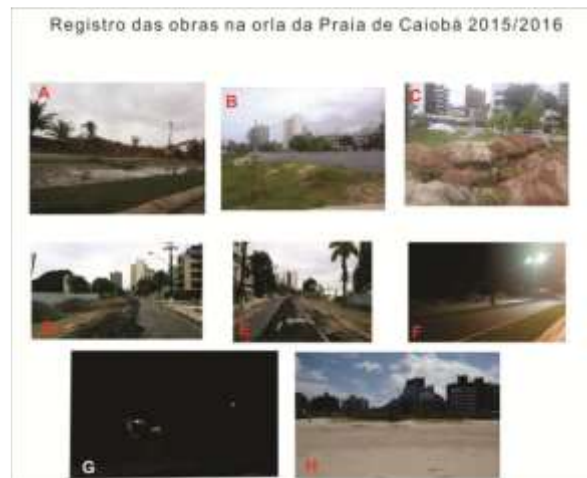
Figura 5: Registros das obras na Praia de Caiobá.

A figura 5 expõe, de uma maneira geral, diversas situações observadas ao longo da orla. As fotos A e H - maquinários trabalhando sobre e na retirada da restinga; fotos B, C, D e E - obras de construção do calçadão sobre áreas de restinga e fotos F e G - maquinários trabalhando no período da noite principalmente na retirada da restinga, todas essas ações descritas são consideradas infração ambiental de acordo com as normativas apresentadas.

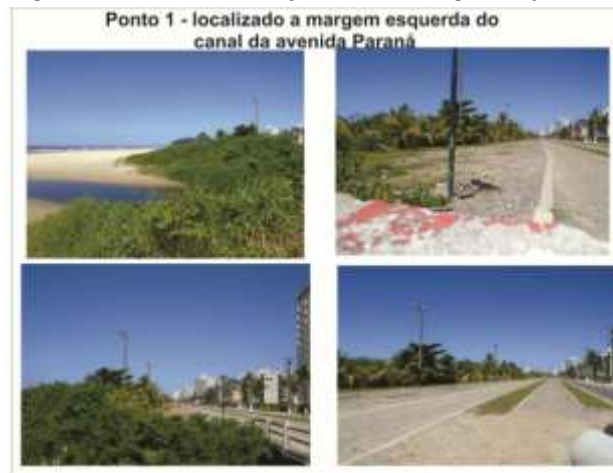
Figura 6: Início da revitalização da orla na região do ponto 1.

As obras de revitalização tiveram início na região do ponto 3, localizado nas proximidades do morro do boi, assim o ponto 1 situado as margens do canal da avenida Paraná (Figura 6), as obras ainda estão sendo iniciadas, portanto é o ponto registrado com menor índice de degradação por esse processo de revitalização da orla.

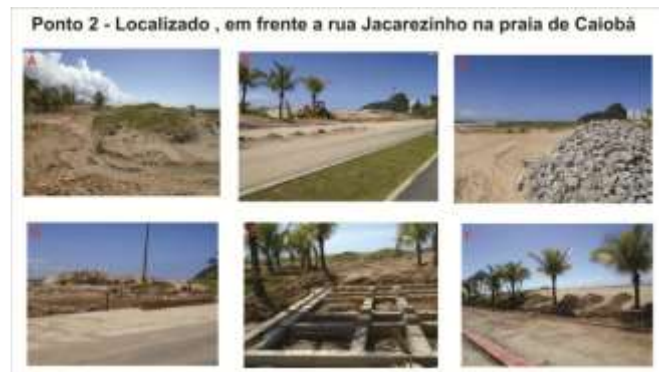
Figura 07: Obras do processo de revitalização da orla na região do ponto 2

No ponto 2 situado em frente a rua Jacarezinho na praia de Caiobá (Figura 7), identificou-se um processo intensivo nas obras de revitalização. Nas fotos A, B e C – visualizam-se marcas de pneus e a presença de maquinários e as fotos D e E - indicam a base para, possível construção de quiosques. A foto F mostra etapa final, no segmento, do processo da retirada da restinga para implantação do projeto de revitalização da orla.

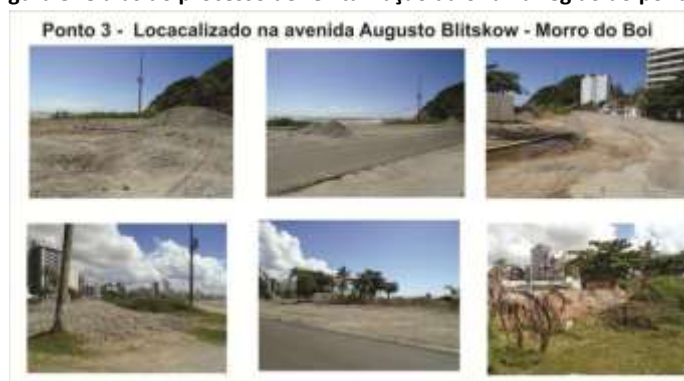
Figura 8: Obras do processo de revitalização da orla na região do ponto 3

Situado na avenida Augusto Blitskow (região do Morro do Boi), o ponto 3 (figura 8), nos traz imagens com manchas da retirada da restinga para realização da revitalização.
